CAPRON T 69 L / T 449 / T 738 148 HK AUTOMAT 2WD

CHASSISNR: ZFA25000002A70842

KJØRETØY: Campingbil

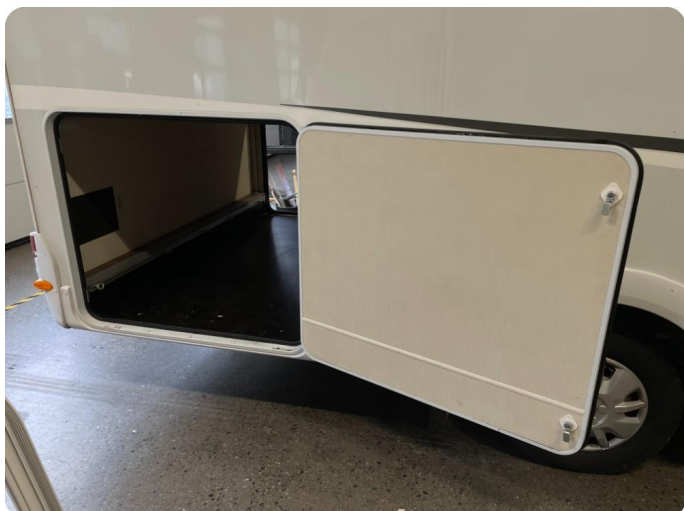
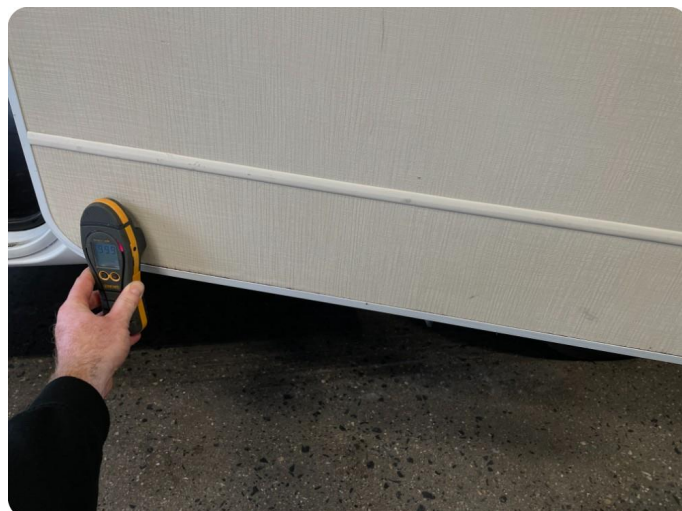
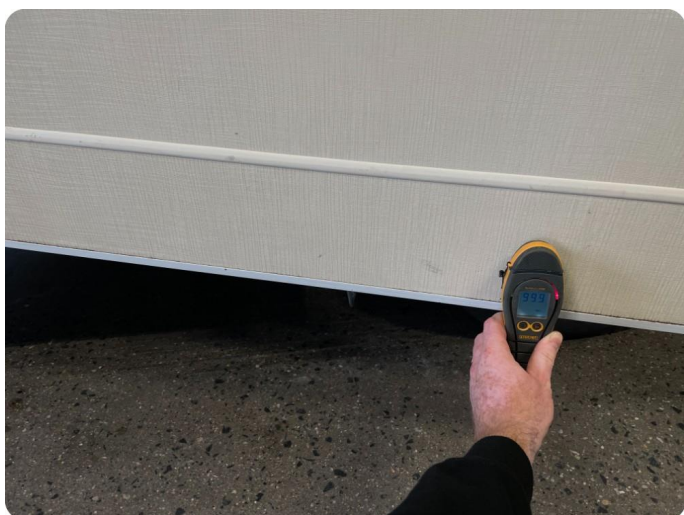
MÅLEPUNKT	FUKT MÅLT I %	BESKRIVELSE
1	Lasteluke - høyre bak	99%	Fuktutslag/ misfarge - bunn ti lasteluke synlig skade.
2	Serviceluke - midten høyre	99%	synlig skade - wc luke, pakkes om. 100% utslag
3	Inngangsdør - nede	99%	Fuktig - bunn til bodel dør brun, synlig skade

1 Målt fukt i % 99
Bunn ti lasteluke synlig skade.

6.1	Lasteluke -	Bunn ti lasteluke synlig skade.	høyre bak 33 000
7.2	Service Luke -	WC luke, pakkes om. 100% utslag	midten høyre 5 500
8.3	Inngangsdør -	Bunn til bodel dør brun, synlig skade	nede 43 500
Opplysninger/klargjøring

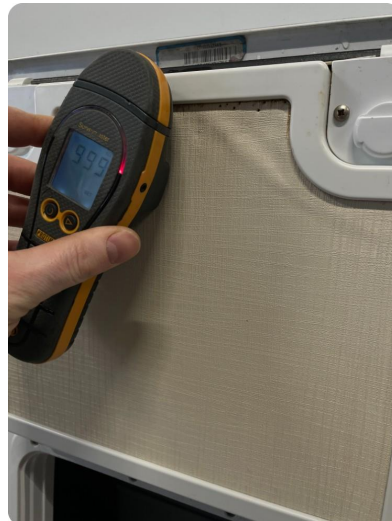
2 Målt fukt i % 99
WC luke, pakkes om. 100% utslag

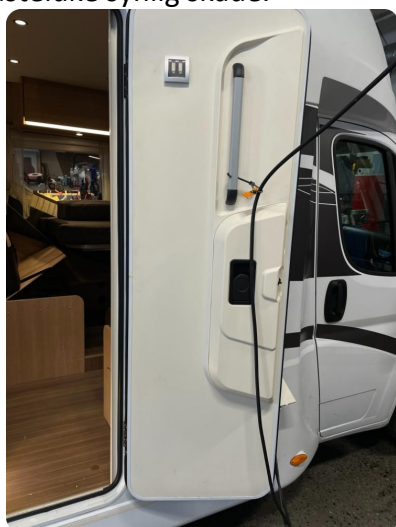
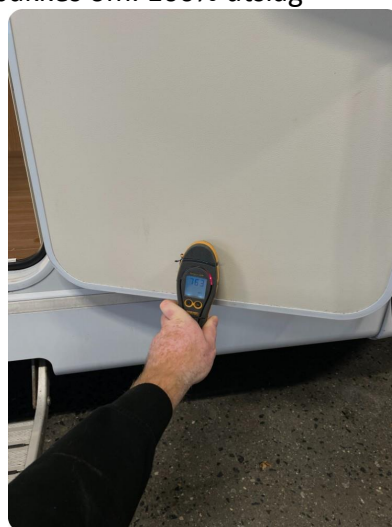
3 Målt fukt i % 99
Bunn til bodel dør brun, synlig skade

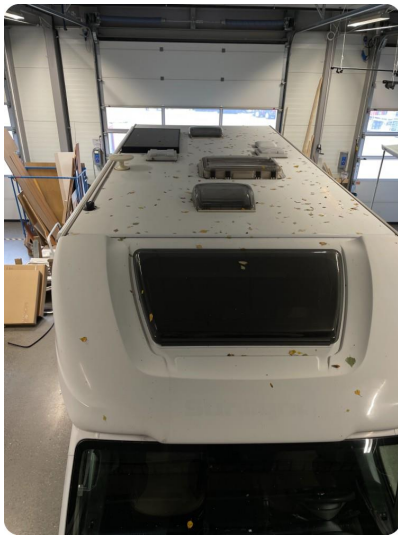
2.1 Øvrige feil
Mangler "Sunight" og "T69L" foran.

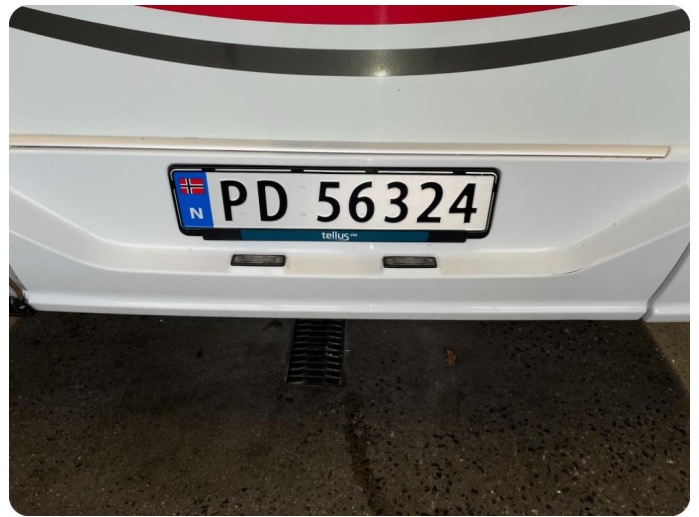
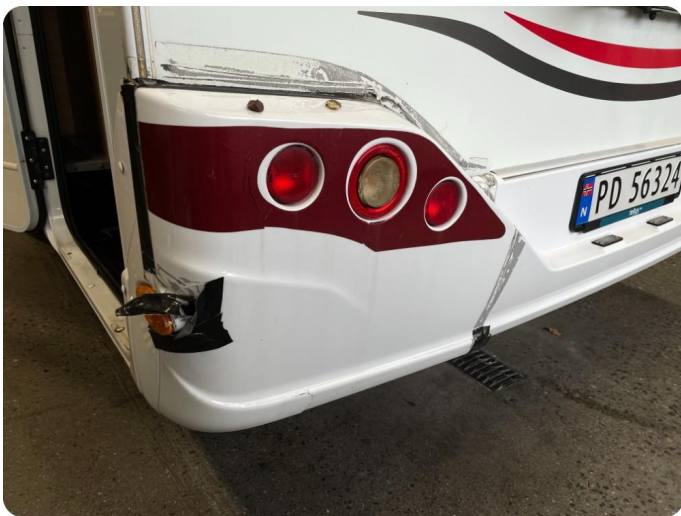
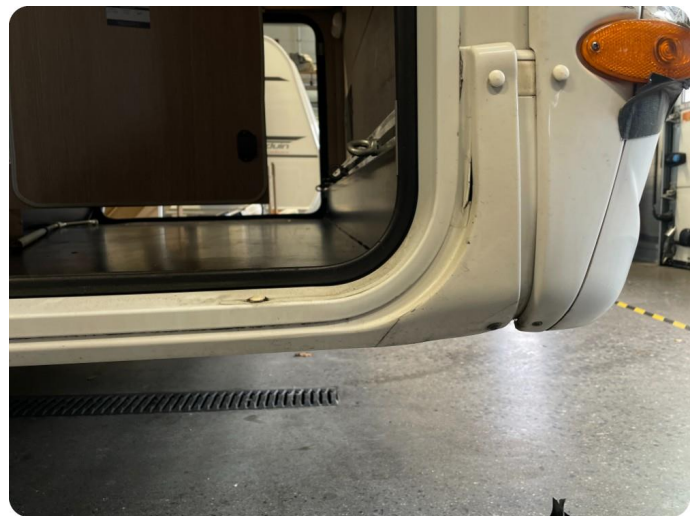
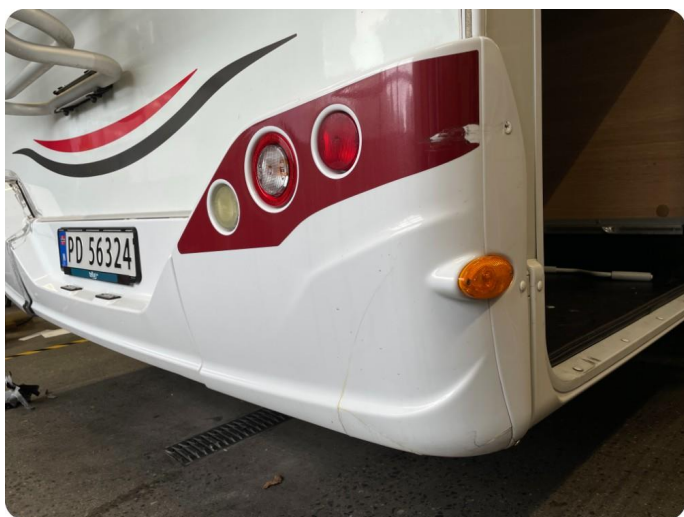
2.2 Skade
Støttefanger bak alle tre deler ødelagt. List under lasteluke V.S. ødelagt. Mulig forsikring sak, påkost blir redusert i kr 0,-

Støttefanger bak alle tre deler ødelagt. List under lasteluke V.S. ødelagt. Mulig forsikring sak, påkost blir redusert i kr 0,-

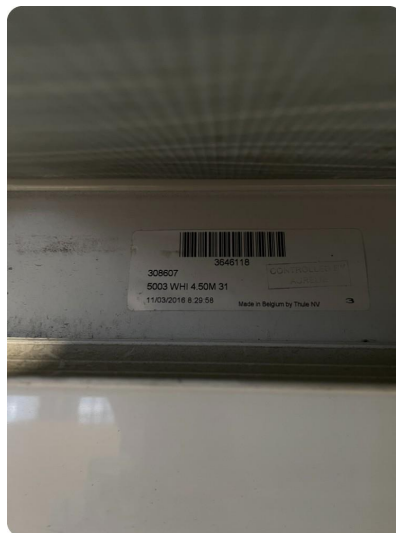
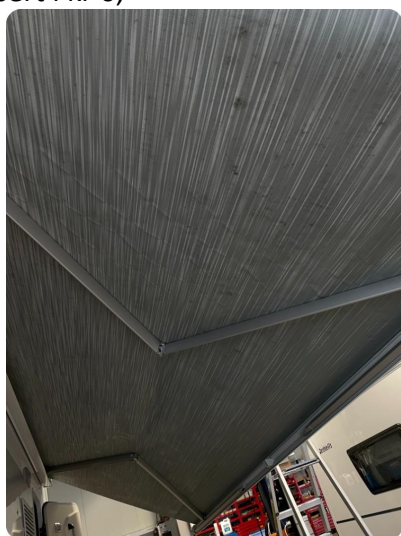
3.1 Morken/råteangrep/sopp

Sitter fast inne boks, må ha 2 man til å dra ut. Lukter rått. Riper i duk ved armer.

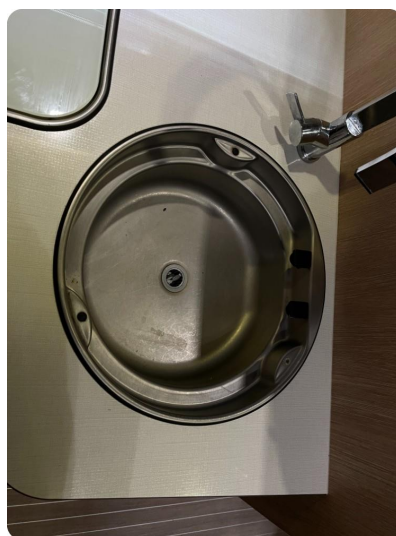
4.1 Feil på lukke/åpne mekanisme

Glass over oppvask borte.

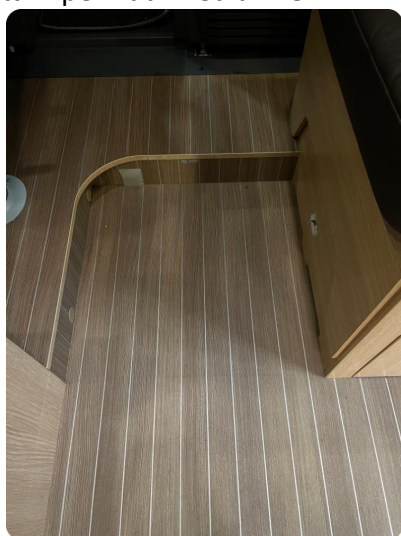
4.2 Øvrige feil

Mangler tilleggs gulv plate i sitte gruppe.

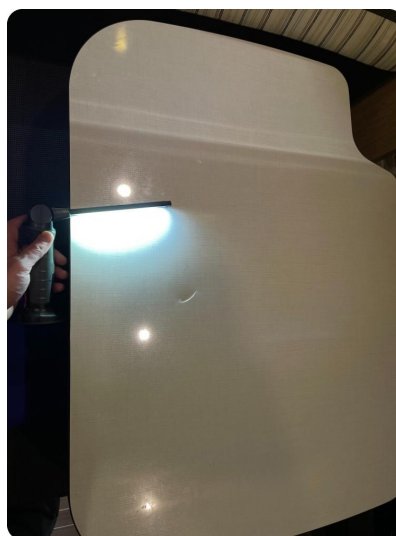
4.3 Skade på interiør

Hull i bord plate

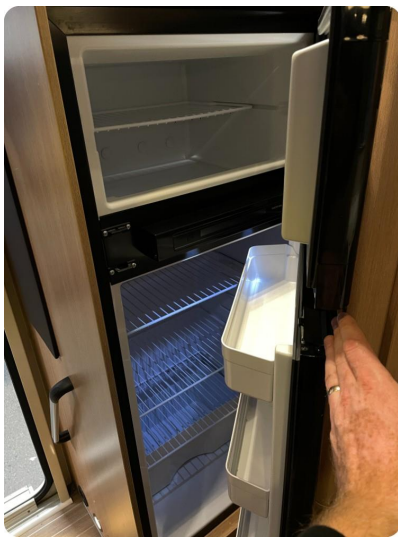
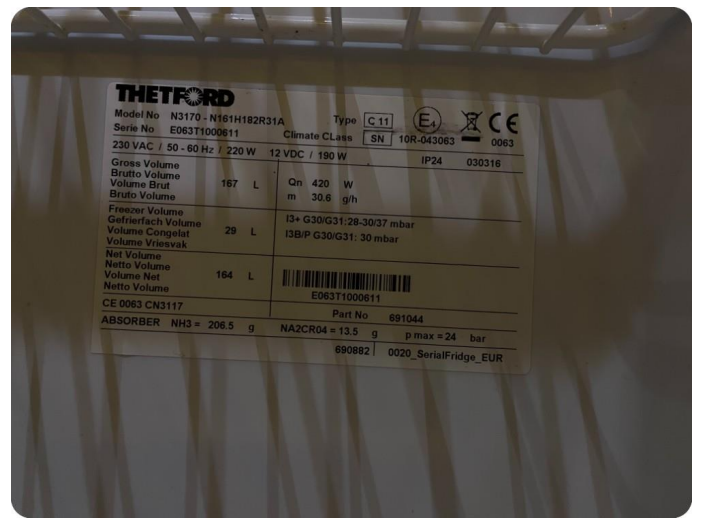
4.4 Unormal lukt

Lukter gamle reker i fryser, ikke mulig å rense det. Nytt kjøleskap.

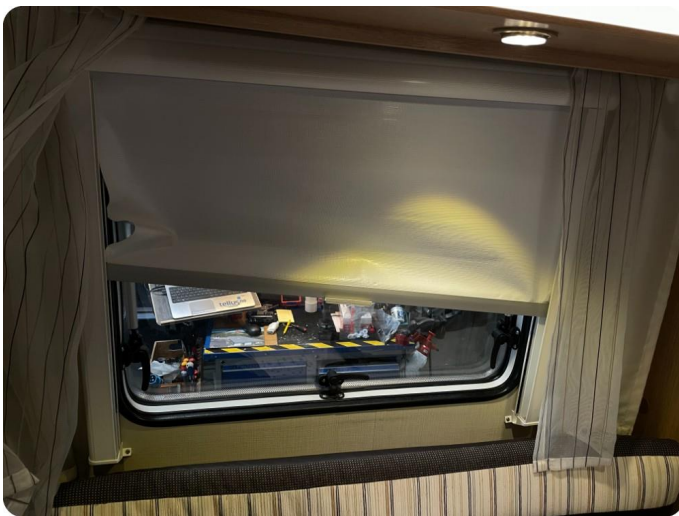
4.5 Solskjerming skadet/defekt

Rollo gardin ved sitte gruppe revnet, må skiftes. Noe andre mangler endestykker

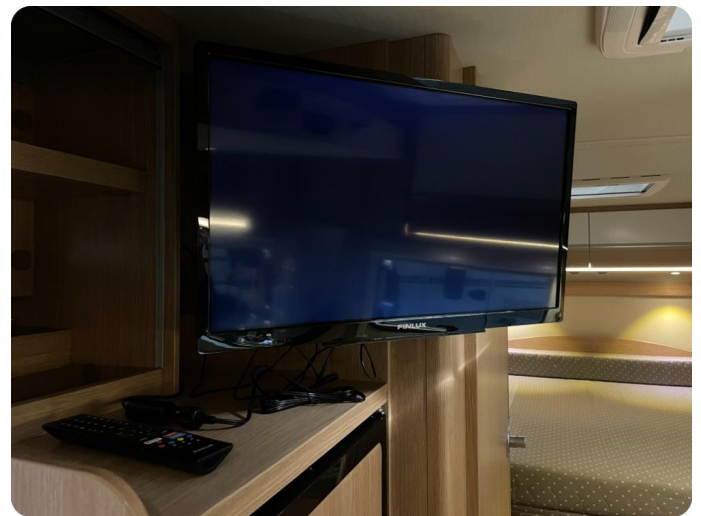
5.1 Skader på TV

TV stål seg AV etter 5-10 sek i bruk. Demonteres

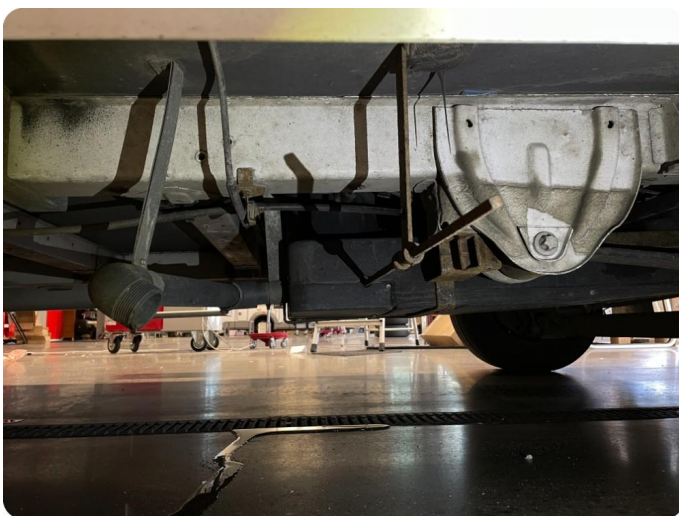
5.2 Øvrige feil

Mangler håndtak til spillvann tank.

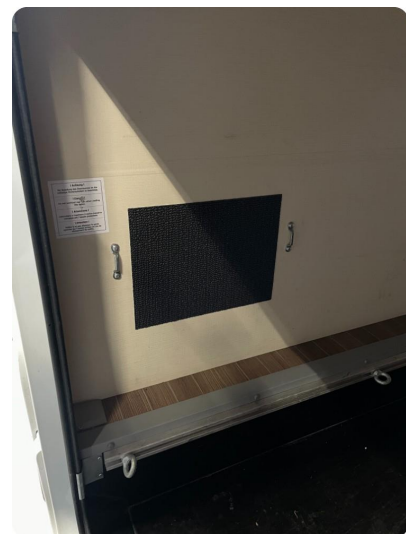
10.1 Øvrige feil

Mangler service koffert i bilen.
