# Teknisk test

TESTDATO: 06.10.2022

HOBBY A65 GM 131 HK MANUELL 2WD

KJØRETØY: Campingbil

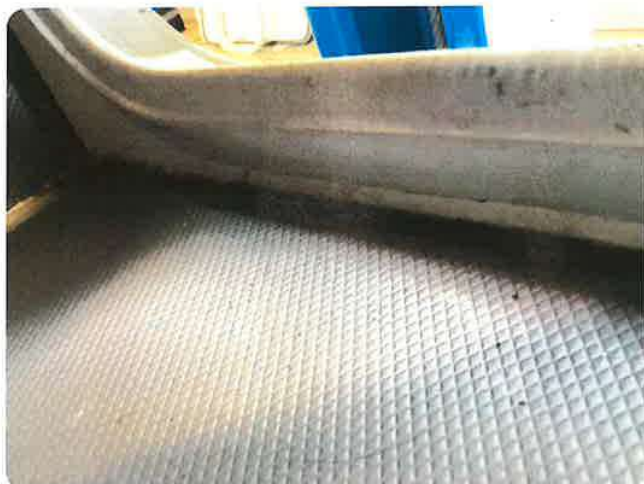
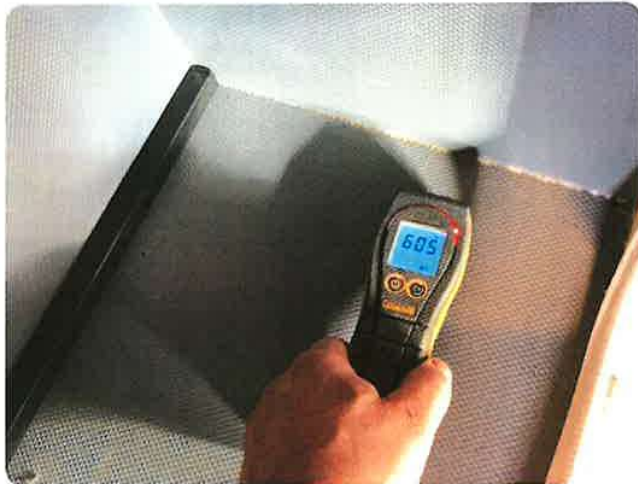
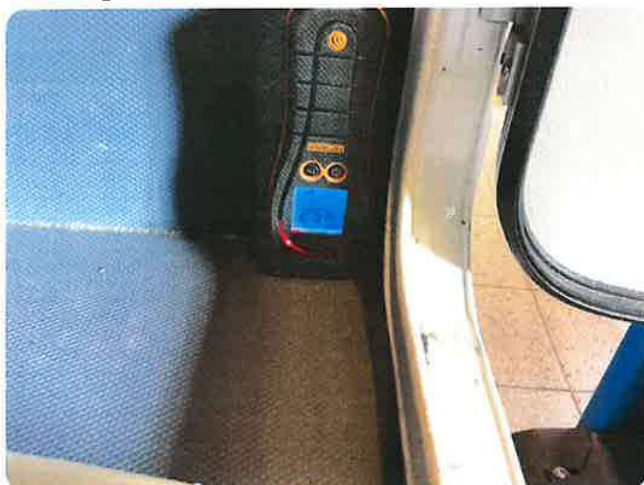
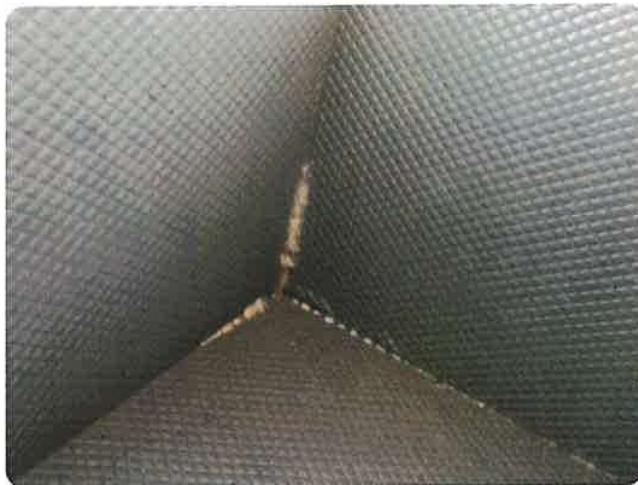
| MÅLEPUNKT | FUKT MÅLT I % | BESKRIVELSE |
|---|---|---|
| 1 Gulv - høyre bak | 60% | synlig skade - våt i lasterom høyre bak.<br>soppvekst. trolig dårlig tetningslister<br>lasteluke karm. |

Våt i lasterom høyre bak. Soppvekst. Trolig dårlig tetningslister lasteluke karm.

| 7.1 | Gulv - | Våt i lasterom høyre bak. Soppvekst. Trolig dårlig tetningslister lasteluke karm. | høyre bak |

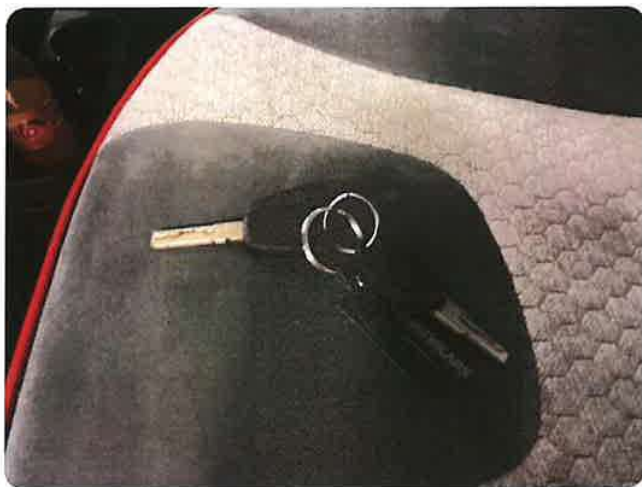
| PUNKT | BESKRIVELSE | PLASSERING | PÅKOST |
|---|---|---|---|
| 1.1 Nøkler - | Mangler Kun 1 nøkkelsett<br>Jobb for fiat | alle | |

1.1 Mangler  
Kun 1 nøkkelsett  
Jobb for fiat

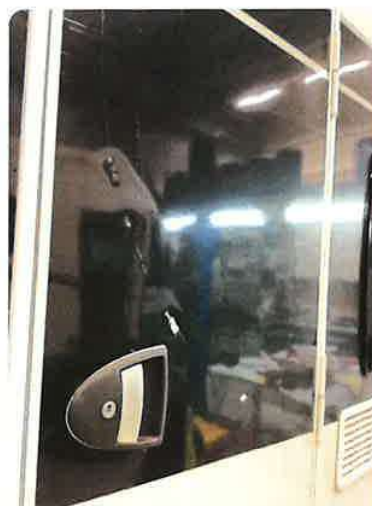
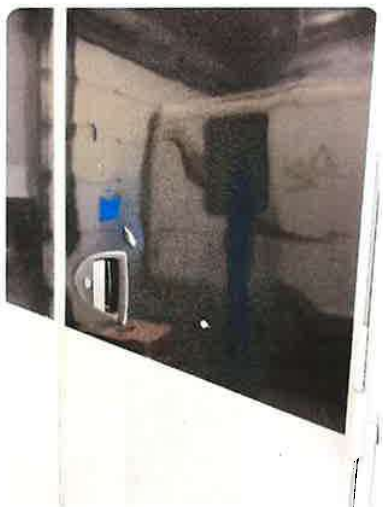
| PUNKT | BESKRIVELSE | PLASSERING | PÅKOST |
|---|---|---|---|
| 2.1 Dører - | Bulk med lakkskade Skade kan repareres.<br>Event sjekk opp mot pris på ny dør.<br>Ny dekal må til. | midten høyre | |

2.1 Bulk med lakkskade  
Skade kan repareres.  
Event sjekk opp mot pris på ny dør.  
Ny dekal må til.

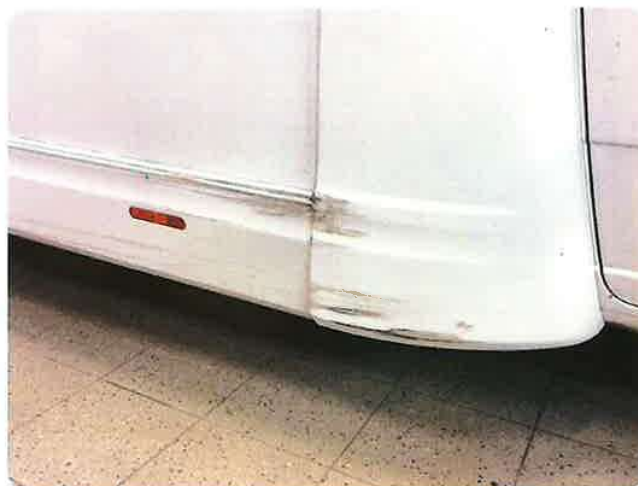
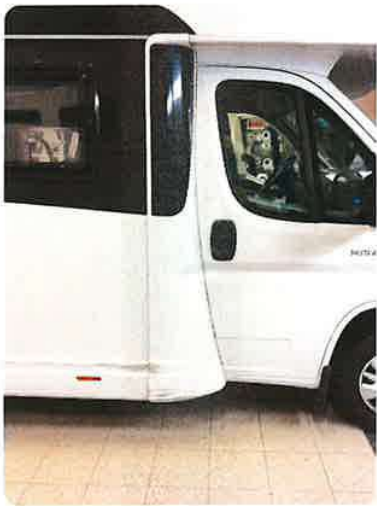
| PUNKT | BESKRIVELSE | PLASSERING | PÅKOST |
|---|---|---|---|
| 2.2 Skjermer - | Bulk med lakkskade Må skiftes sideskjørt h/s +<br>b-stolpedeksel.<br>Ny dekal monteres | høyre foran | |

2.2 Bulk med lakkskade  
Må skiftes sideskjørt h/s + b-stolpedeksel.  
Ny dekal monteres

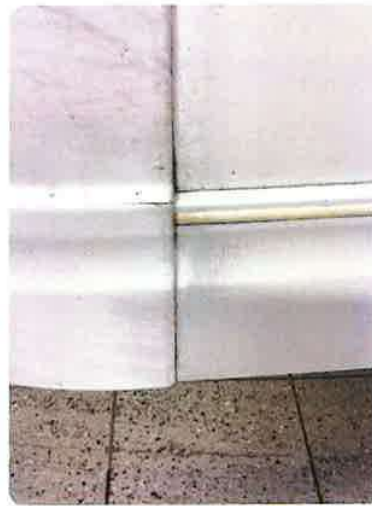
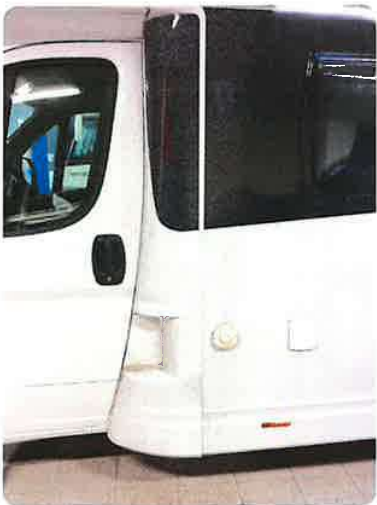
| PUNKT | BESKRIVELSE | PLASSERING | PÅKOST |
|---|---|---|---|
| 2.3 Skjermer - | Sprekk Sprekk b-stolpedeksel v/s | venstre foran | |

2.3 Sprekk  
Sprekk b-stolpedeksel v/s

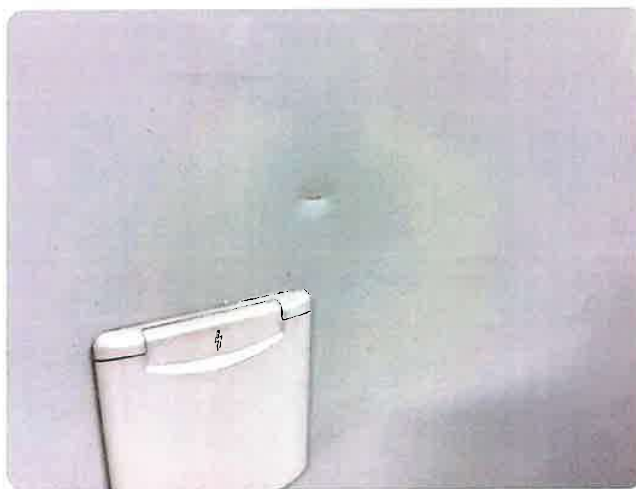
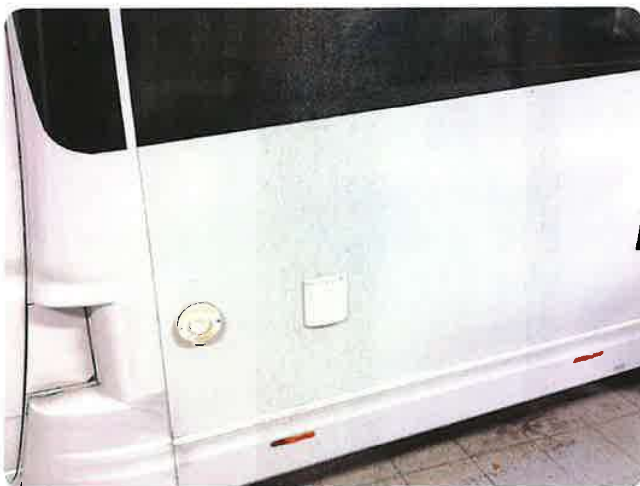
| PUNKT | BESKRIVELSE | PLASSERING | PÅKOST |
|---|---|---|---|
| 2.4 Skjermer - | Bulk med lakkskade | venstre | |

2.4 Bulk med lakkskade

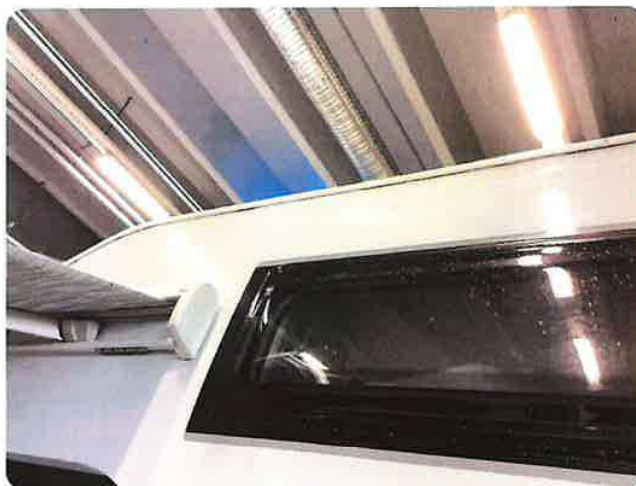
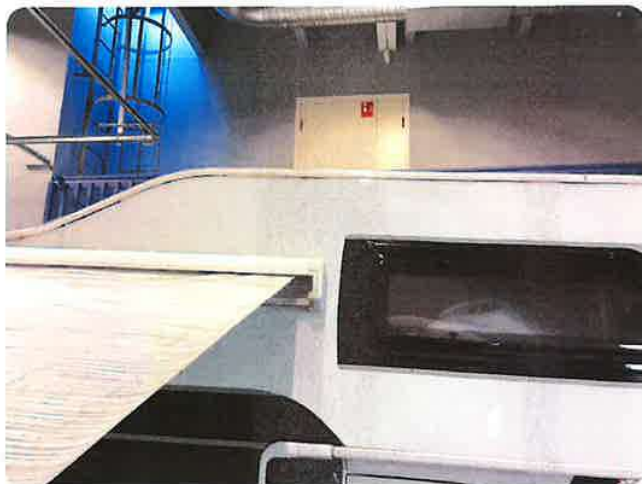
| PUNKT | BESKRIVELSE | PLASSERING | PÅKOST |
|---|---|---|---|
| 2.5 Skap/påbygg - | Skadet Striper på alkove høyre oppe | høyre foran | |

2.5 Skadet  
Striper på alkove høyre oppe

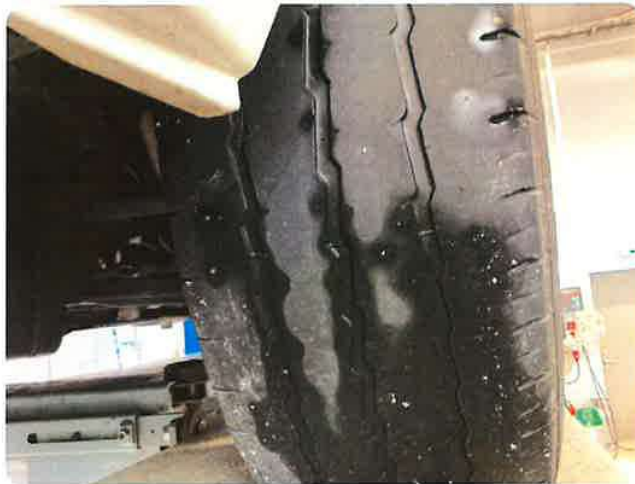
| PUNKT | BESKRIVELSE | PLASSERING | PÅKOST |
|---|---|---|---|
| 2.7 Dekk/Felger - | For liten mønsterdybde sommerdekk Utslitte<br>sommerdekk | alle | |

2.7 For liten mønsterdybde sommerdekk  
Utslitte sommerdekk

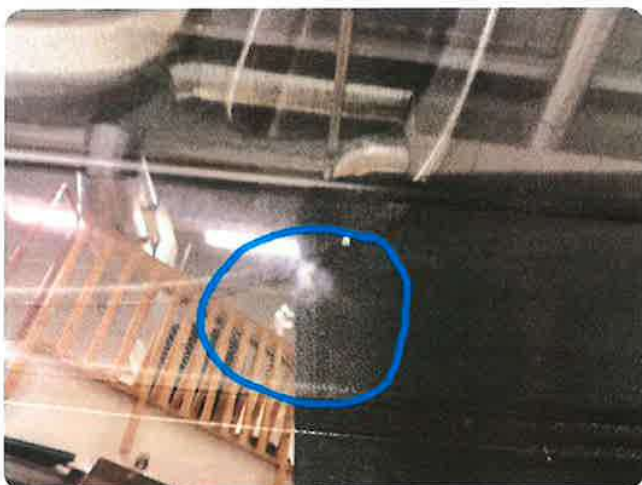
| PUNKT | BESKRIVELSE | PLASSERING | PÅKOST |
|---|---|---|---|
| 2.8 Frontvindu - | Steinsprut Steinsprut frontrute liten. Kan<br>repareres hos Riis | foran | |

2.8 Steinsprut  
Steinsprut frontrute liten. Kan repareres hos Riis

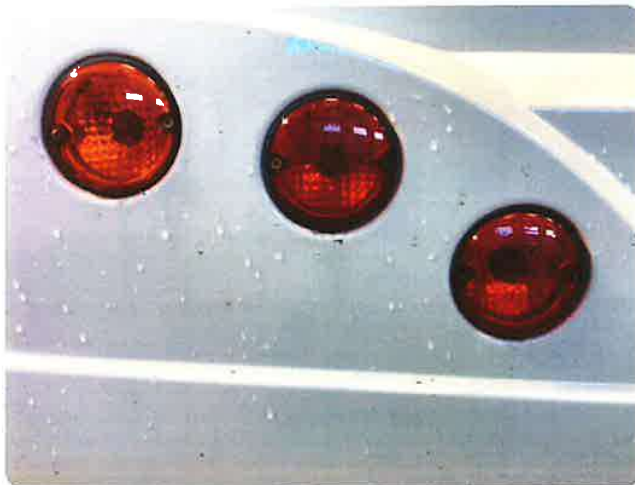
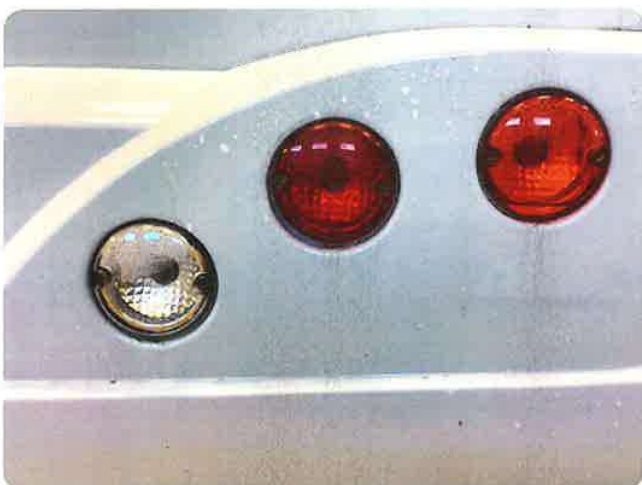
| PUNKT | BESKRIVELSE | PLASSERING | PÅKOST |
|---|---|---|---|
| 3.1 Lys bak - | Defekt / sprukket glass Fukt/sprekker i flere av<br>baklyktene. | bak | |

3.1 Defekt / sprukket glass  
Fukt/sprekker i flere av baklyktene.

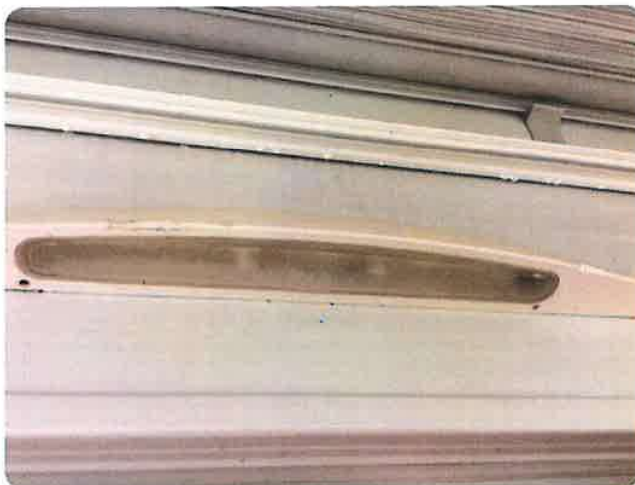
| PUNKT | BESKRIVELSE | PLASSERING | PÅKOST |
|---|---|---|---|
| 3.2 Andre lys - | Skader utelys | høyre | |

3.2 Øvrige feil  
Skader utelys
